SHIMOTORI CO.,LTD

スポーツフロアメンテナンス

～スポーツ競技に適したより良い環境へ～

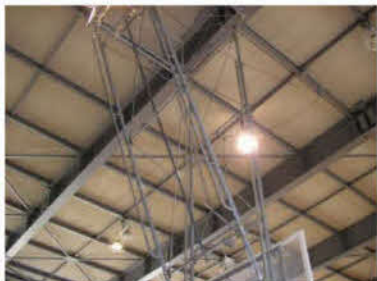
作業終了です。

なりました。

最近では、体育館の耐震化と合わせてバスケット
ゴールの点検・修理を行う施設が増えてきて
います。また、毎日頻繁に上げ下げするゴールで
すので、定期的な部品の交換が大事です。

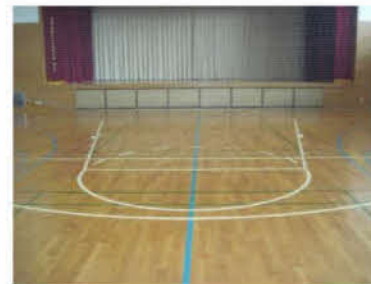
施工前です。

白のラインがバスケットボールコートです。
ライン書き換え工事の場合、フローの状態が常
に異なるため技術・経験値が必要となります。
今回、塗装範囲内のワックスを除去することで、
塗料の密着を高めることができました。

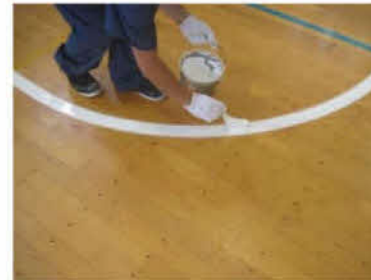
新ライン塗装状況です。

弊社では、新ラインの目荒らしの後、ウレタンの下
塗りをしてから、ライン塗装を行っております。
それにより、仕上がりはもちろん、より一層塗膜の
密着度を高めることができます。

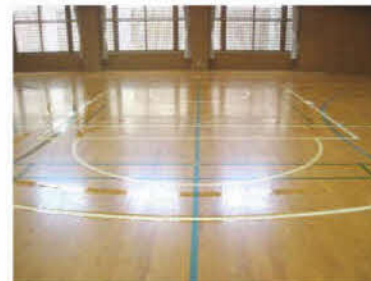
完了です。

旧ラインがほぼ目立たない仕上がりとなりました。
部分書き換え工事は、工事に基準がなく、各業
者は独自での施工スタイルとなっており、仕上がり
もバラバラとなっています。また、ラインの密着性
においては母材の材質の違いや塗膜の新旧、ワ
ックスが完全に除去されているかなどの判断が
必要となります。

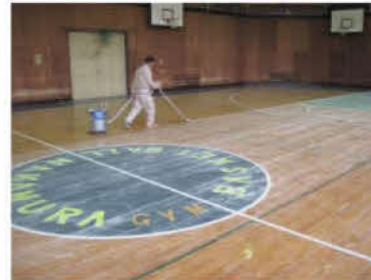
ウレタン塗装1回目・ポリッシャー掛け後の清掃状
 況です。
 1回目の塗膜の木の毛羽立ち、ゴミによるぶつを
 取り除きました。
 この作業が、
 大きく影響します。

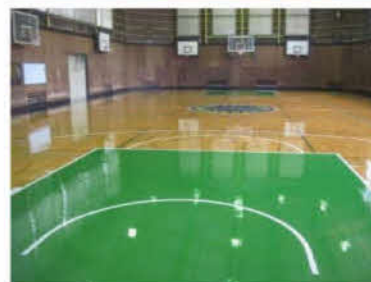
今回は
 も厚く、良質なメンテナ
 ンスとなりました。
 また、バスケットボール改線においても、
 ということで、違和感なく仕上がりました。
